AJUNTAMENT DE GUALBA

<p>Unió Europea</p> <p>Fons Europeu de Desenvolupament Regional</p> <p>"Una manera de fer Europa"</p>
D04	JULIOL 2013 DINA1 E= 1/50 DINA3 E= 1/100	CAN FIGUERES FASE II PROJECTE BÀSIC I D'EXECUCIÓ REHABILITACIÓ CASA GRAN GUALBA Camí de Campins s/n
FAÇANES 01 ACABATS I COTES	GONZALOACOSTARAMOS arquitecte

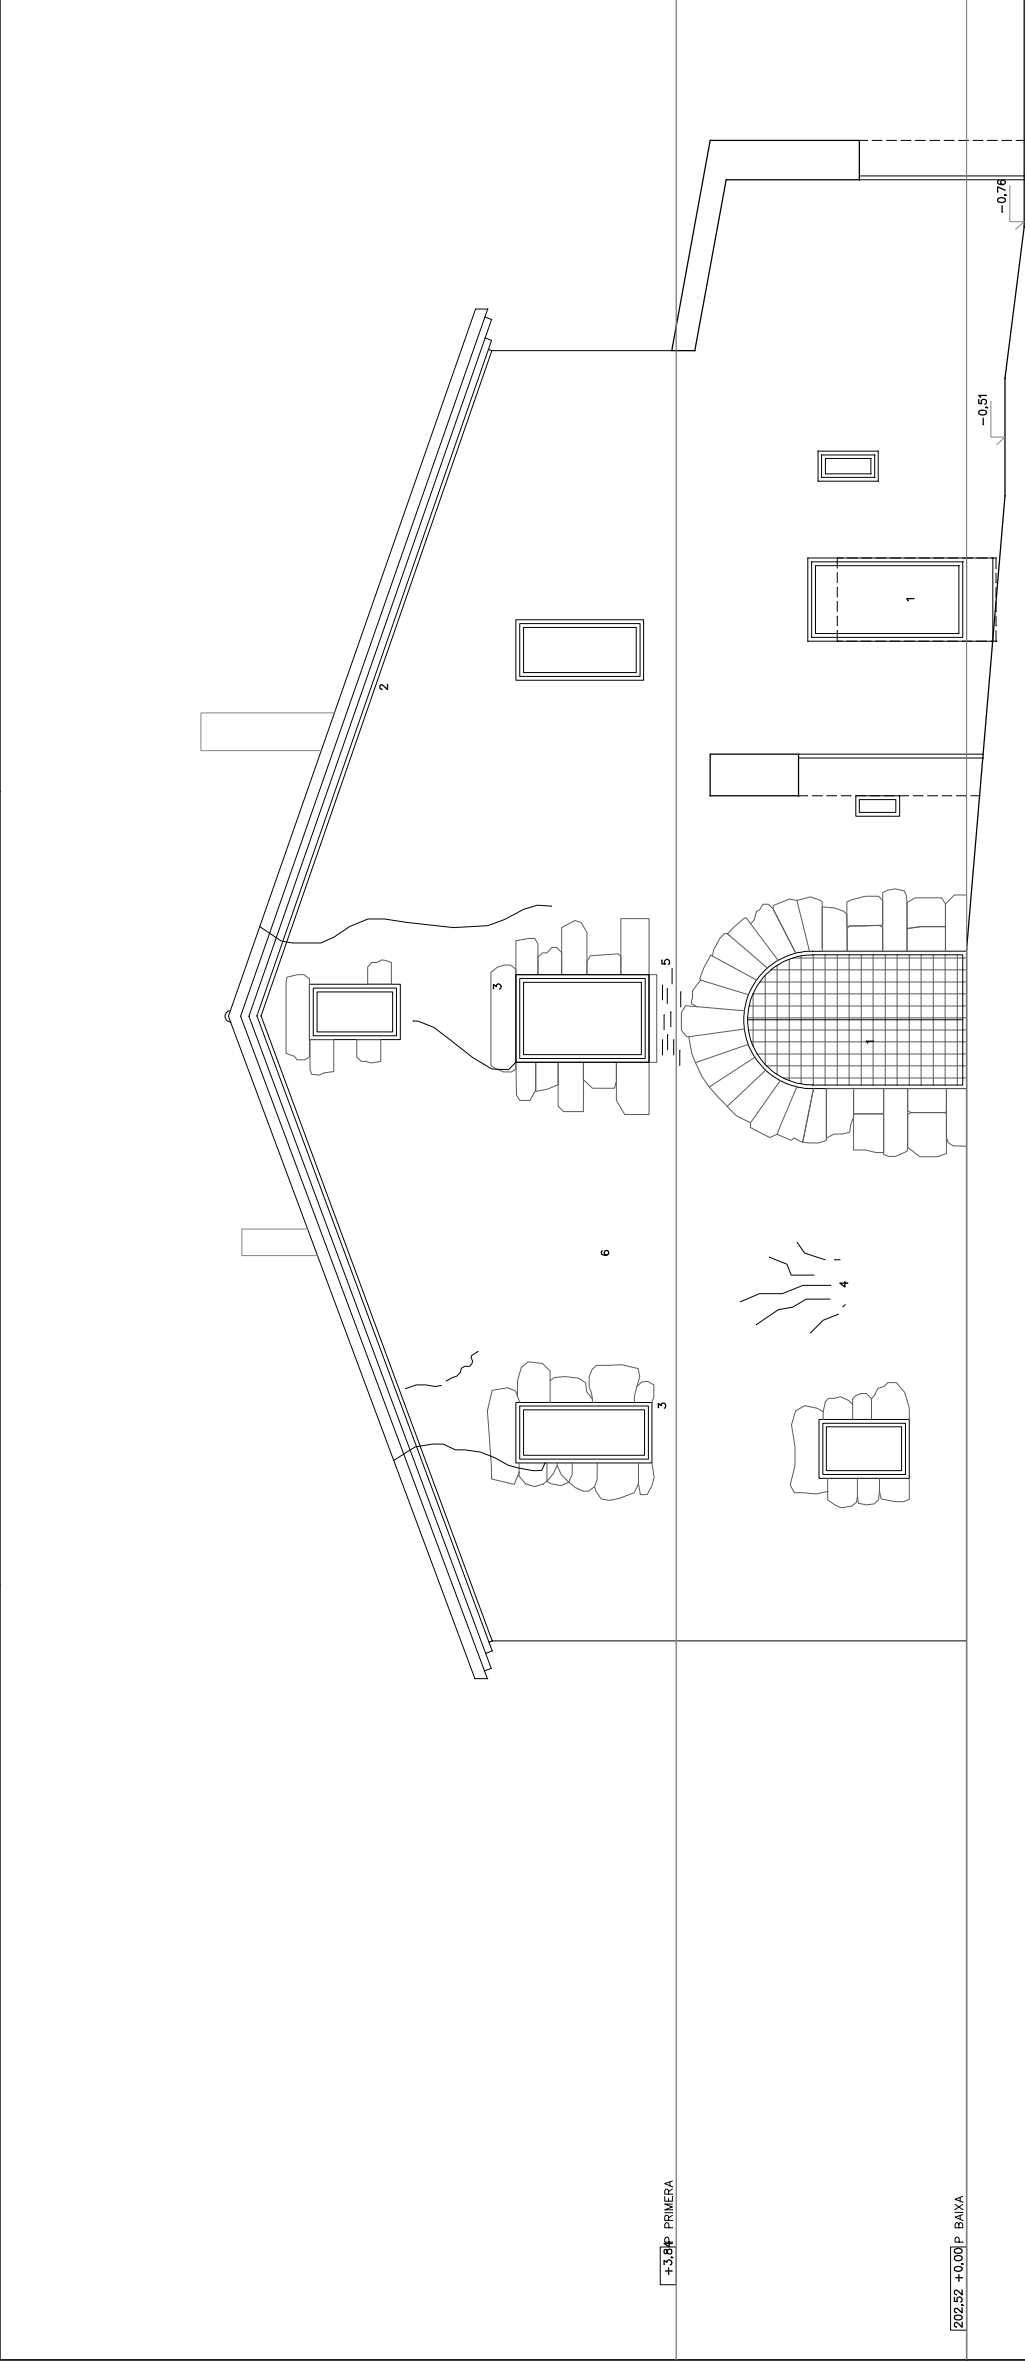
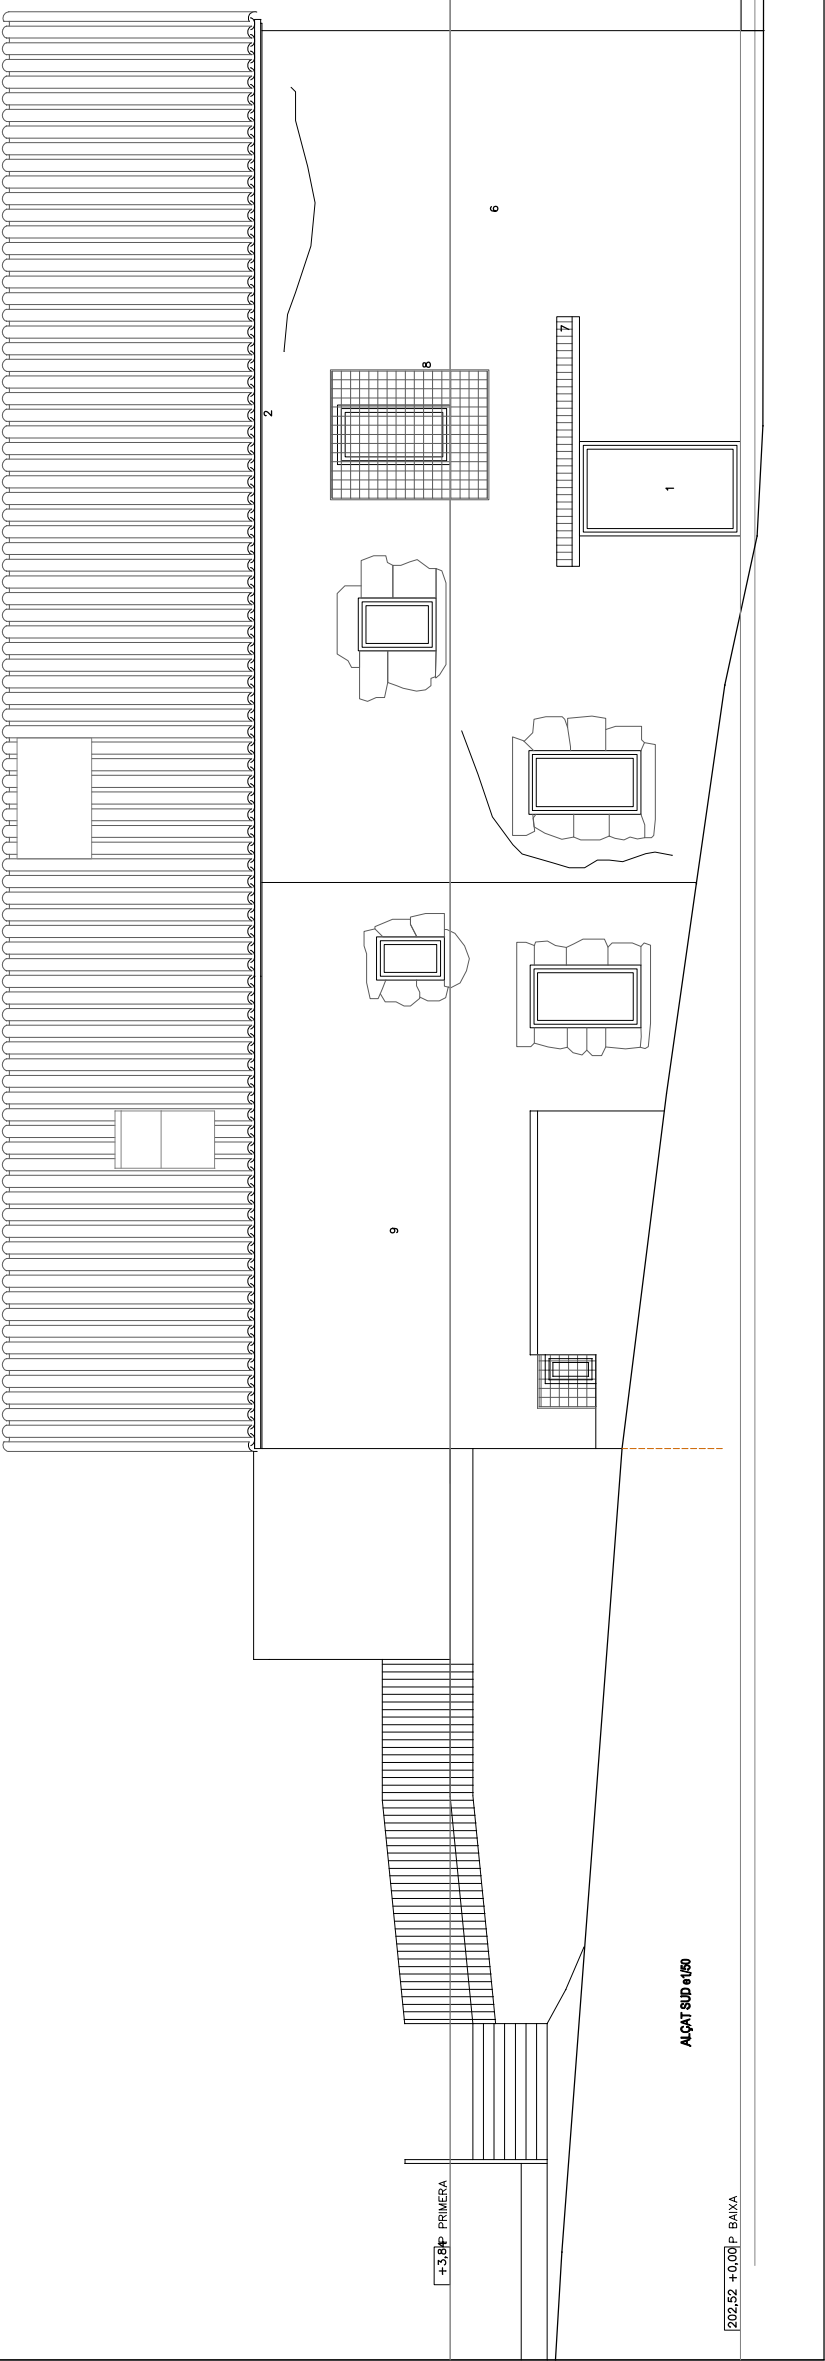
LLEENDA REPARAO PATOLOGIES

1	Reparació porta d'entrada. Demuntar i guardar
2	Sanejament i protecció de les parets de pedra
3	Reparació de les parets de pedra
4	Reparació de fissures. Replacat + estuc i cadç
5	Reparació obra viata
6	Protecció impermeable per pedra
7	Sanejament
8	Conservació i protecció reixes existents
9	Sanejament i protecció de les parets de pedra
10	Reparació de les parets de pedra
11	Reparació de les parets de pedra
12	Reixa senzilla
