AJUNTAMENT DE GUALBA

<p>Unió Europea</p> <p>Fons Europeu de Desenvolupament Regional</p> <p>"Una manera de fer Europa"</p>
D05	JULIOL 2013	CAN FIGUERES FASE II
FAÇANES 02 ACABATS I COTES	DINA1 E= 1/50 DINA3 E= 1/100	PROJECTE BÀSIC I D'EXECUCIÓ REHABILITACIÓ CASA G R A N GUALBA Camí de Campins s/n
		GONZALOACOSTARAMOS arquitecte

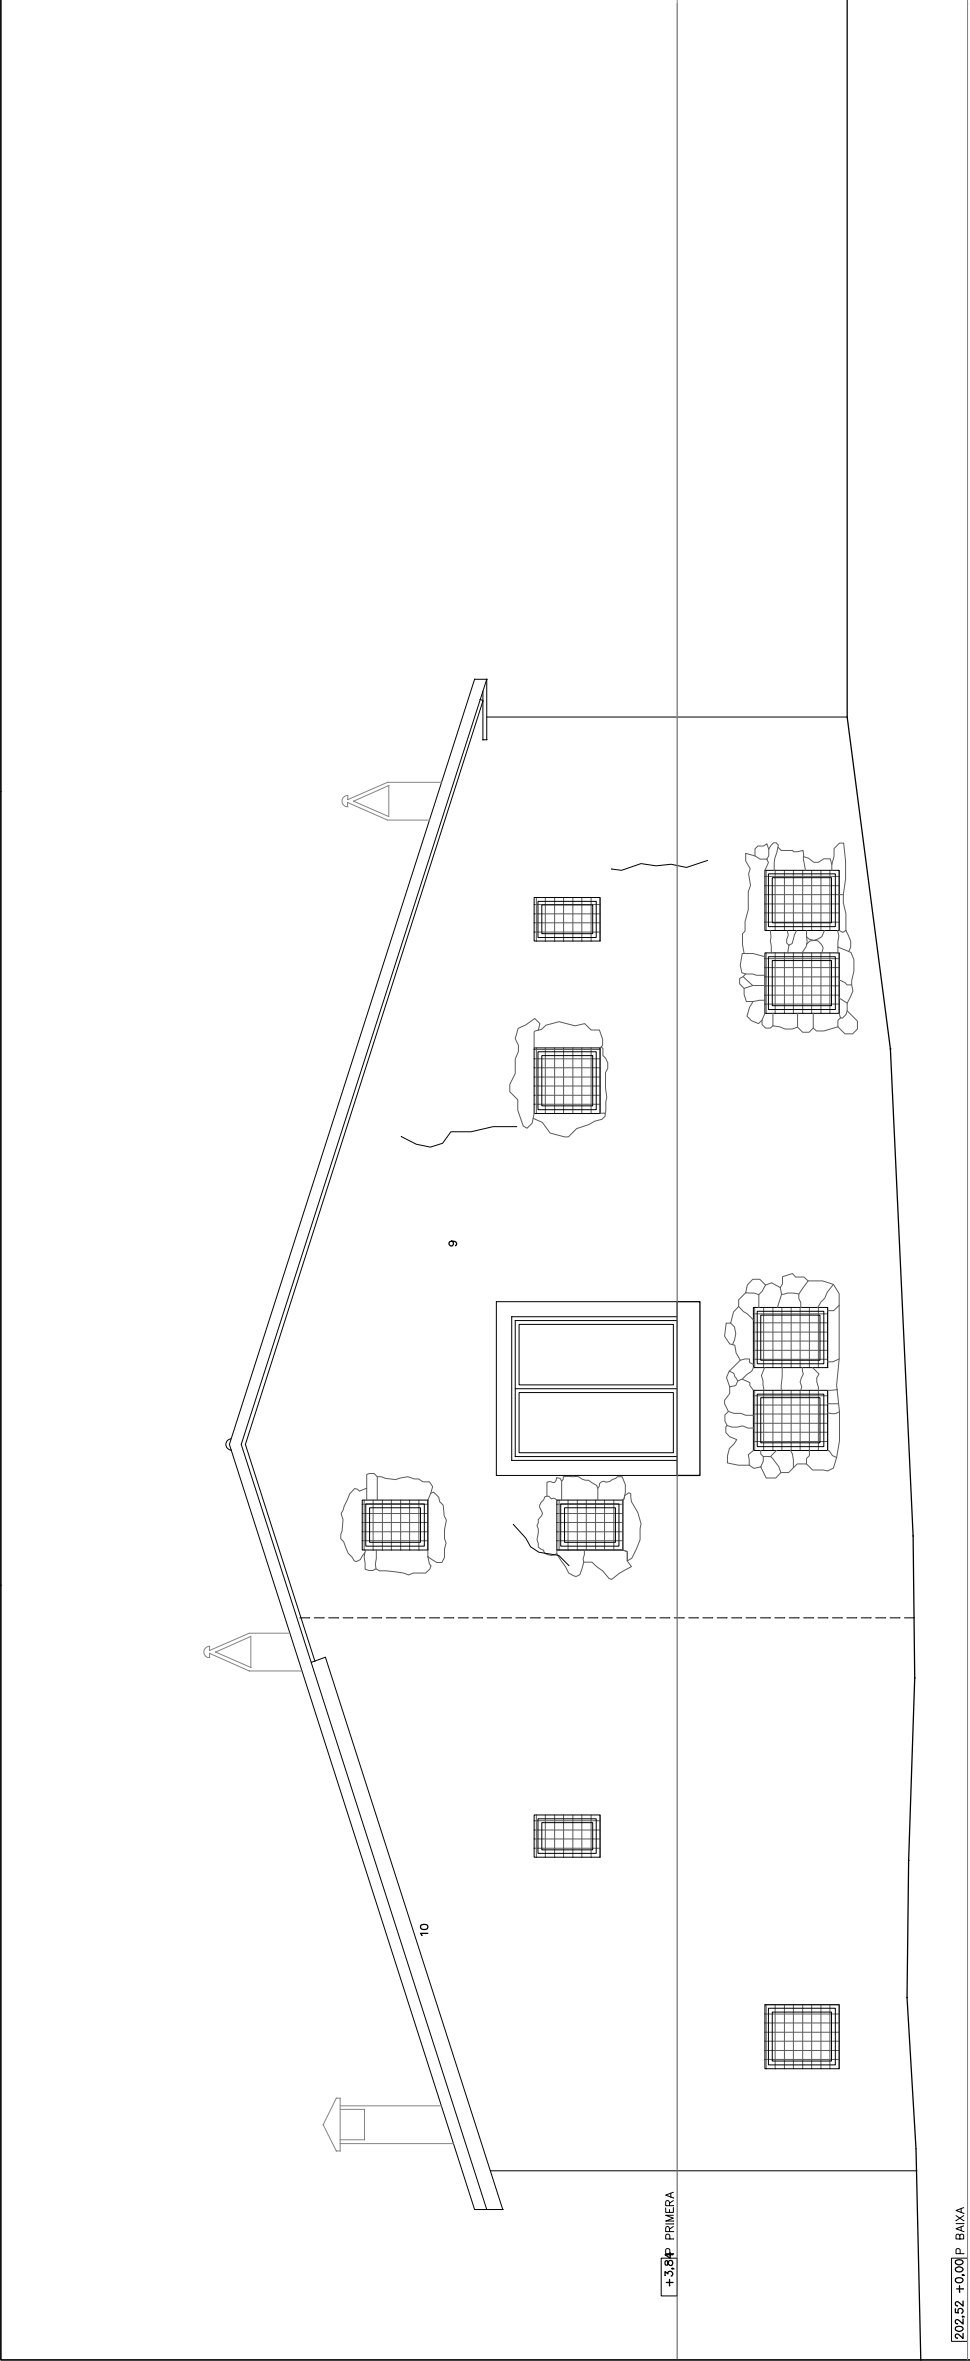
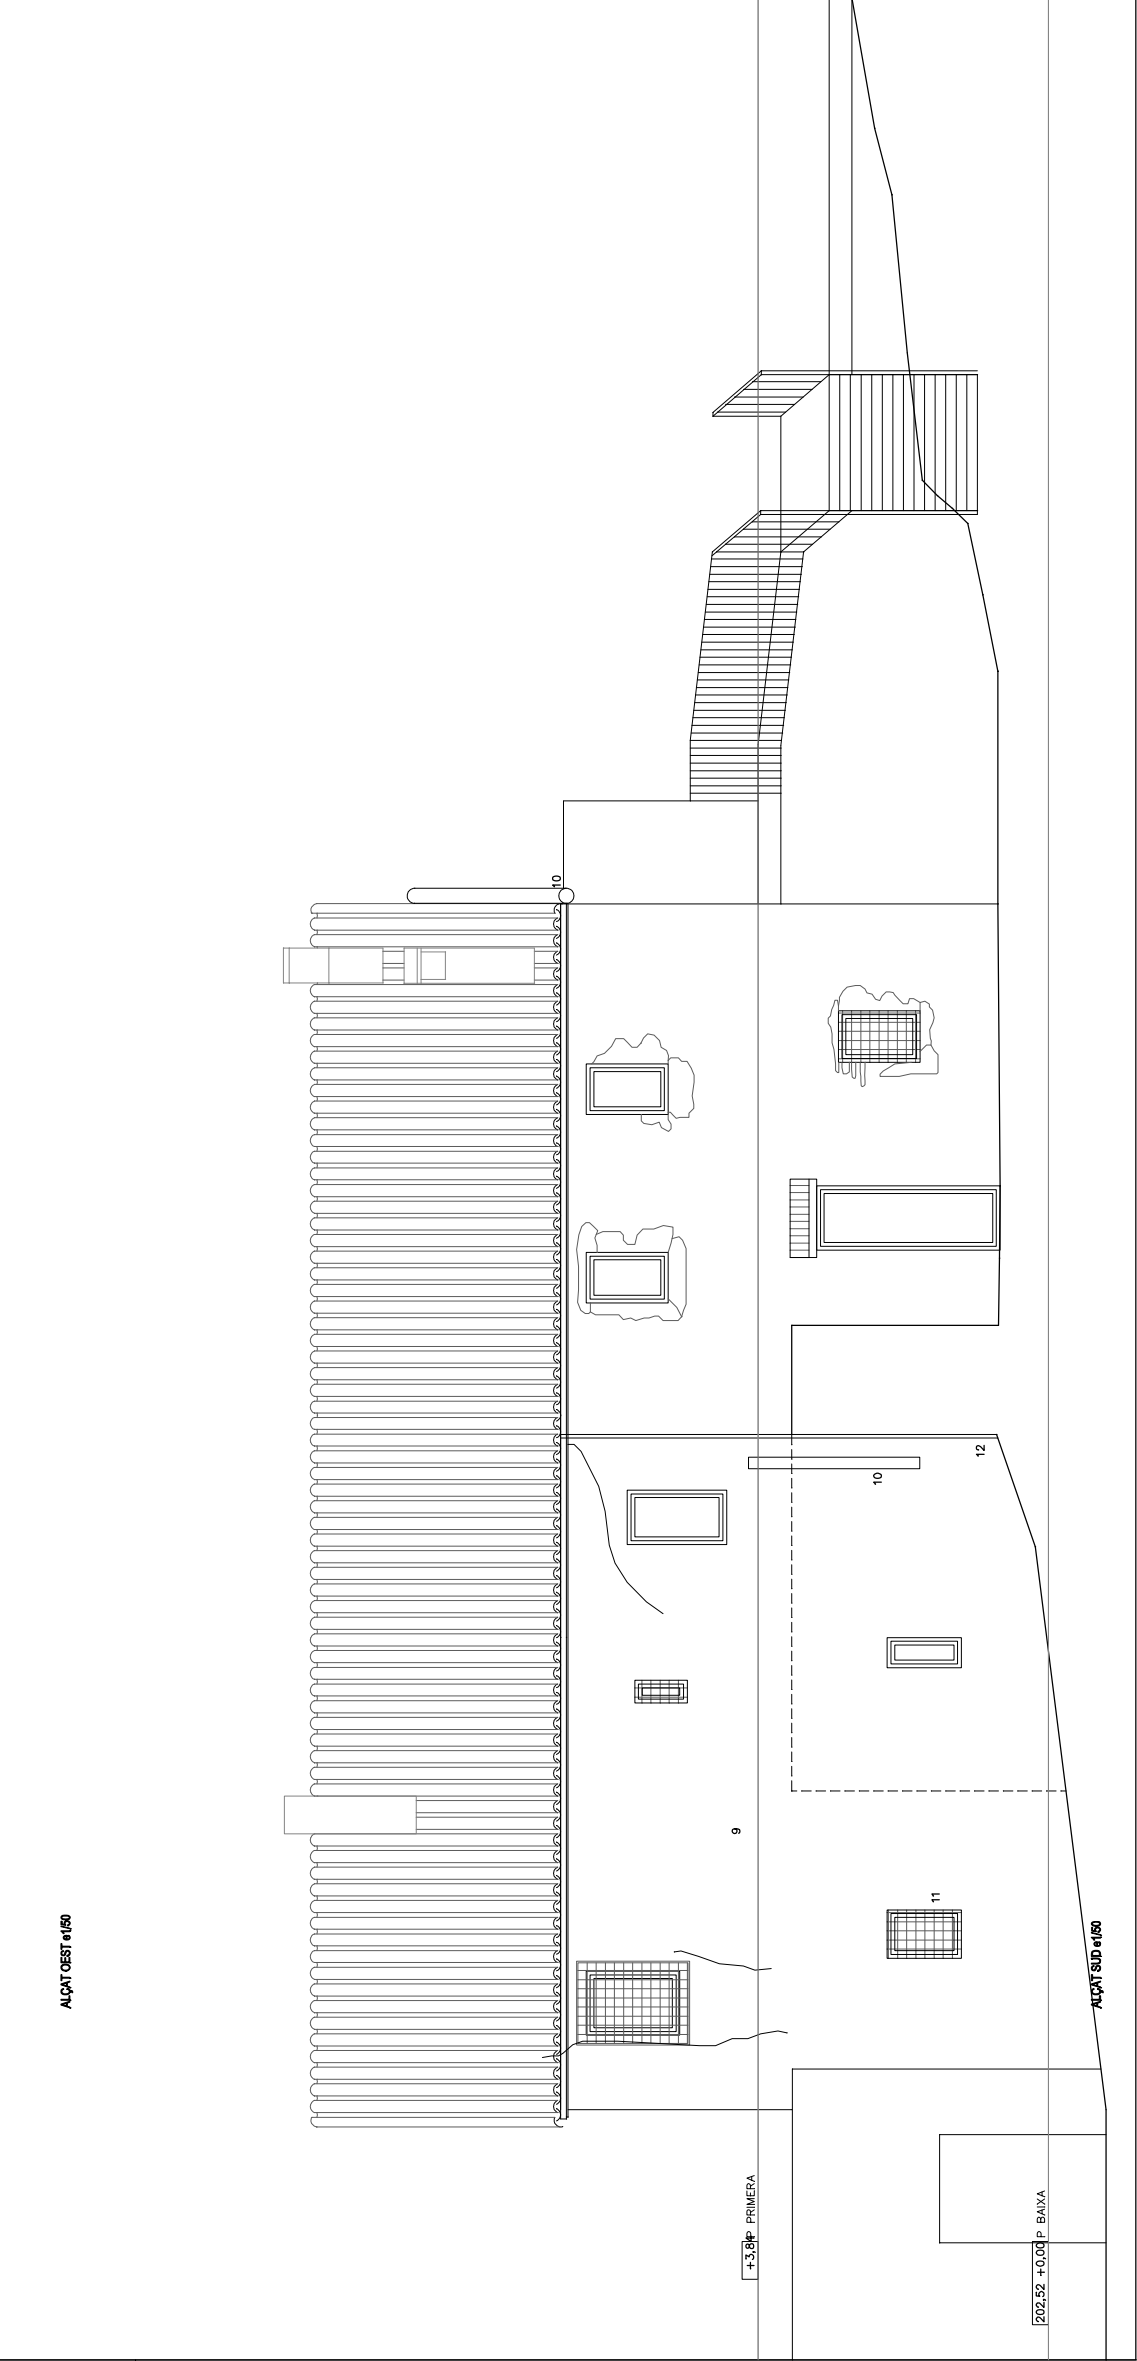
1	Reuperació porta d'entrada. Desmuntar i guardar
2	Sanejament i protecció de les parets de rajol
3	Restauració d'elements de pedra
4	Reparació de fissures. Replacat + estuc i cadç
5	Reparació obra vieta
6	Protecció impermeable per pedra
7	Sanejament
8	Conservació i protecció reixes existents
9	Sanejat façanes
10	Retirada elements sanejament
11	Reparació munt
12	Reixes sanzilla
